Échangeur Turcot

Réparation en PRFC

Montréal, QC, Canada

Soumis par CF+

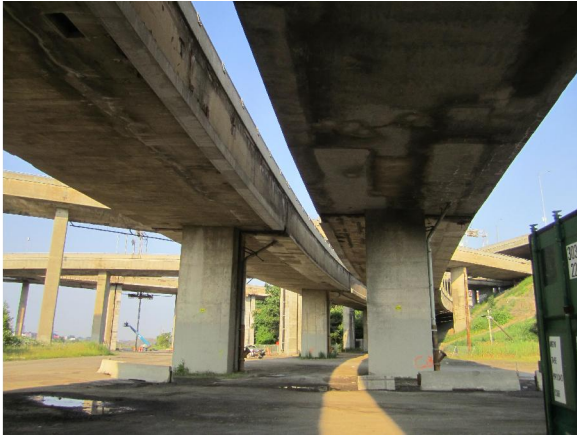
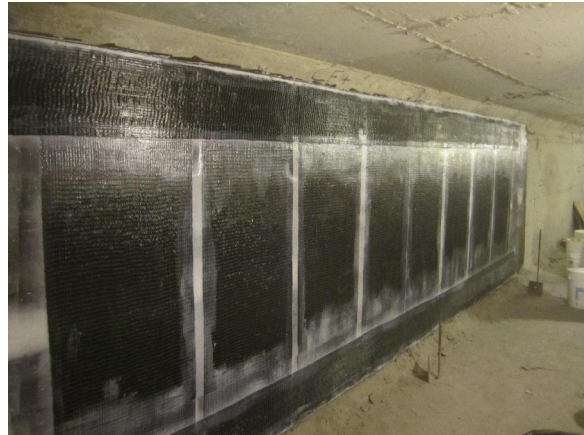
Grâce aux renforcements en PRFC installés par CF+ à l'intérieur et sur les côtés de caissons multicellulaires, d'importants impacts sur le trafic ont été évité, et parfois la circulation ne fût même aucunement affectée.

Avant l'installation de panneau en fibre de carbone, la détérioration du béton était réparée et les fissures injectées par des méthodes conventionnelles, ce qui engendrait des impacts majeurs sur la circulation.
